## Inspección Técnica de Edificios

Edificio en C/ Nosquera 9 y 11 (Málaga)

PROPIETARIO: Ayuntamiento de Málaga

TECNICO: José Manuel López Osorio, arquitecto

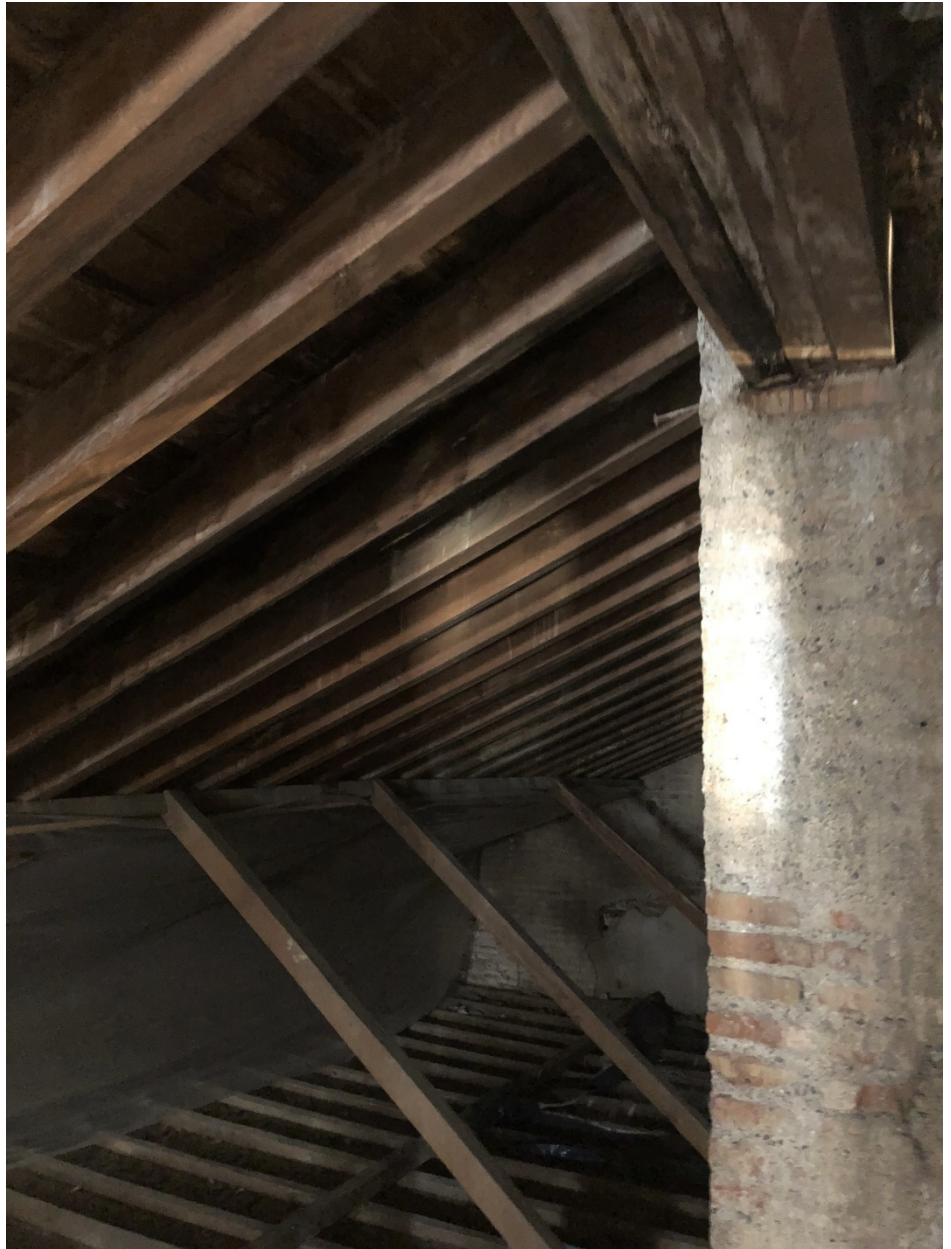
Forjado inclinado de cubierta

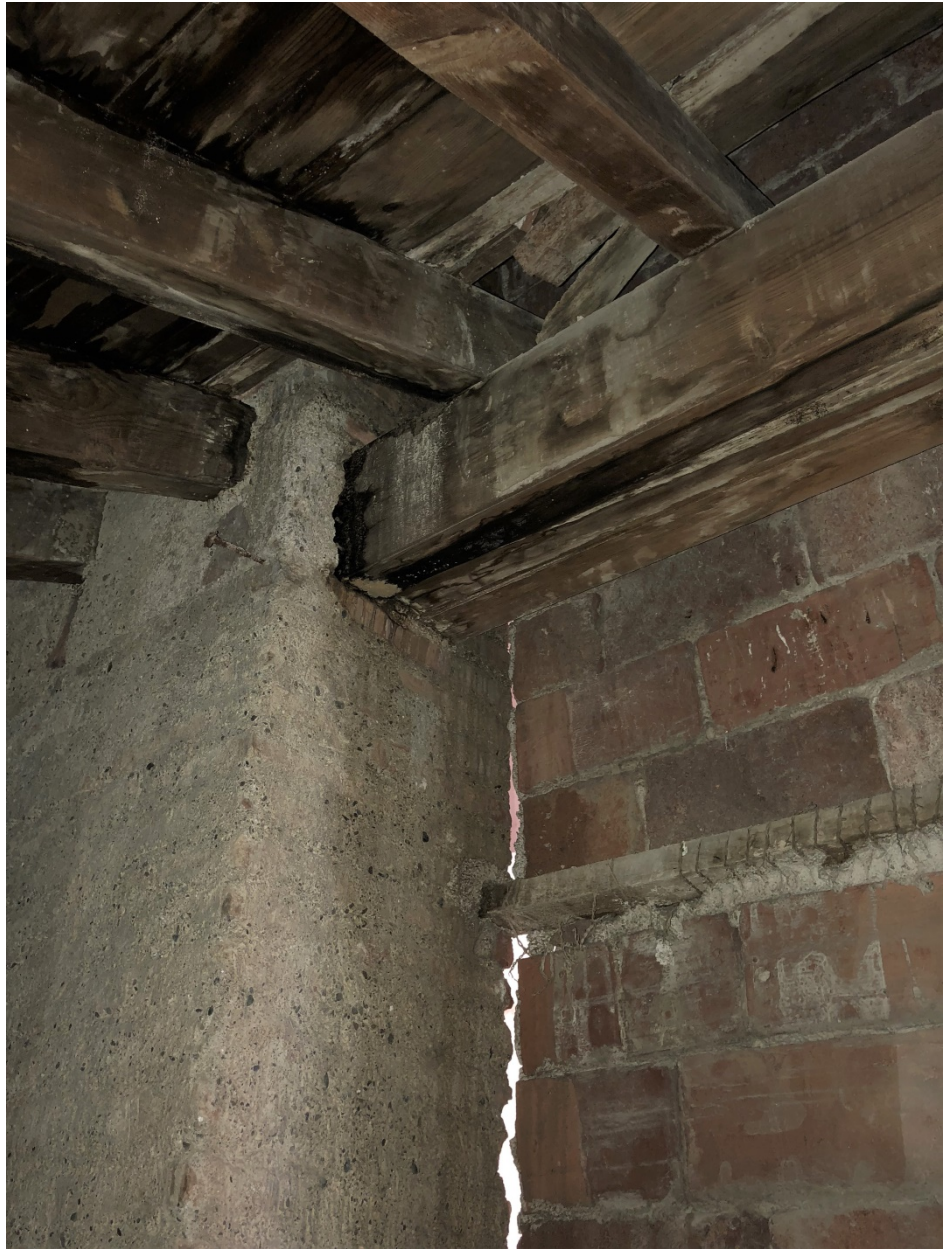
Detalle de forjado inclinado de cubierta

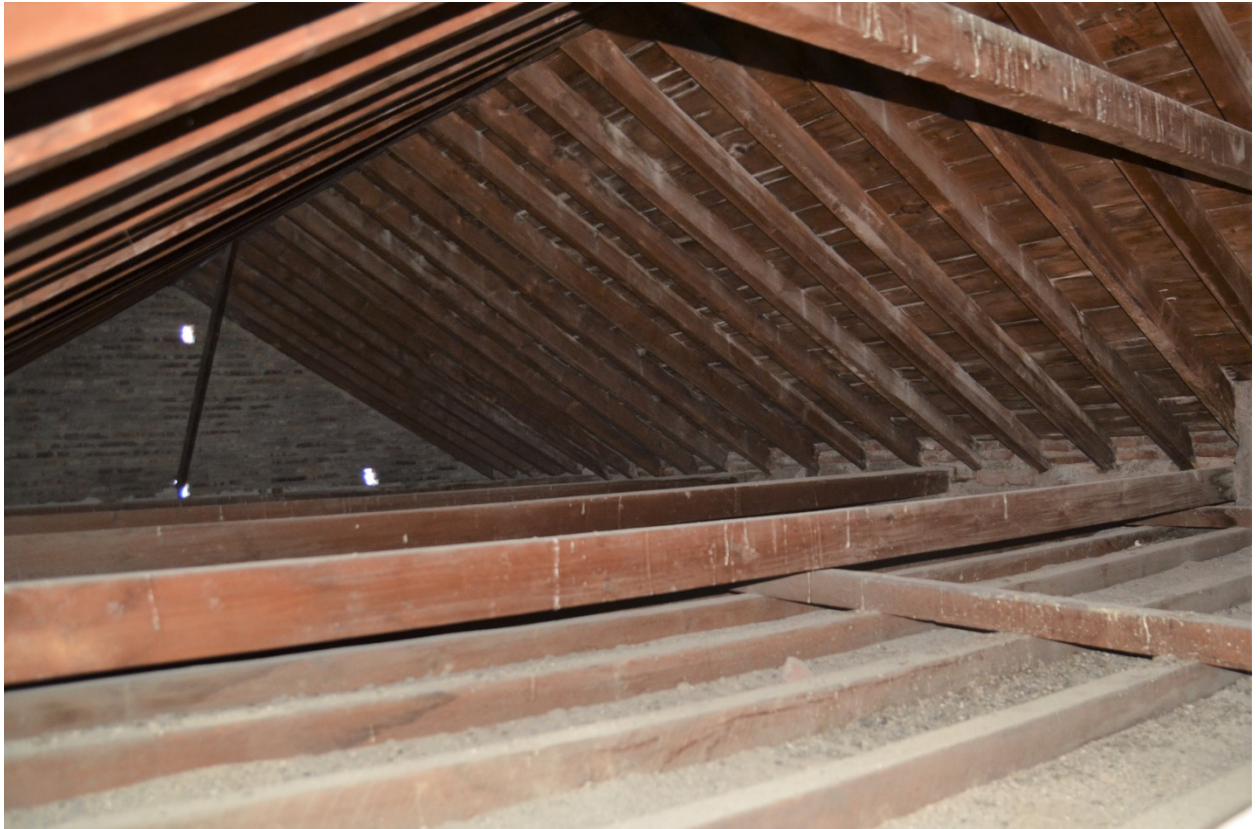
Armadura de cubierta

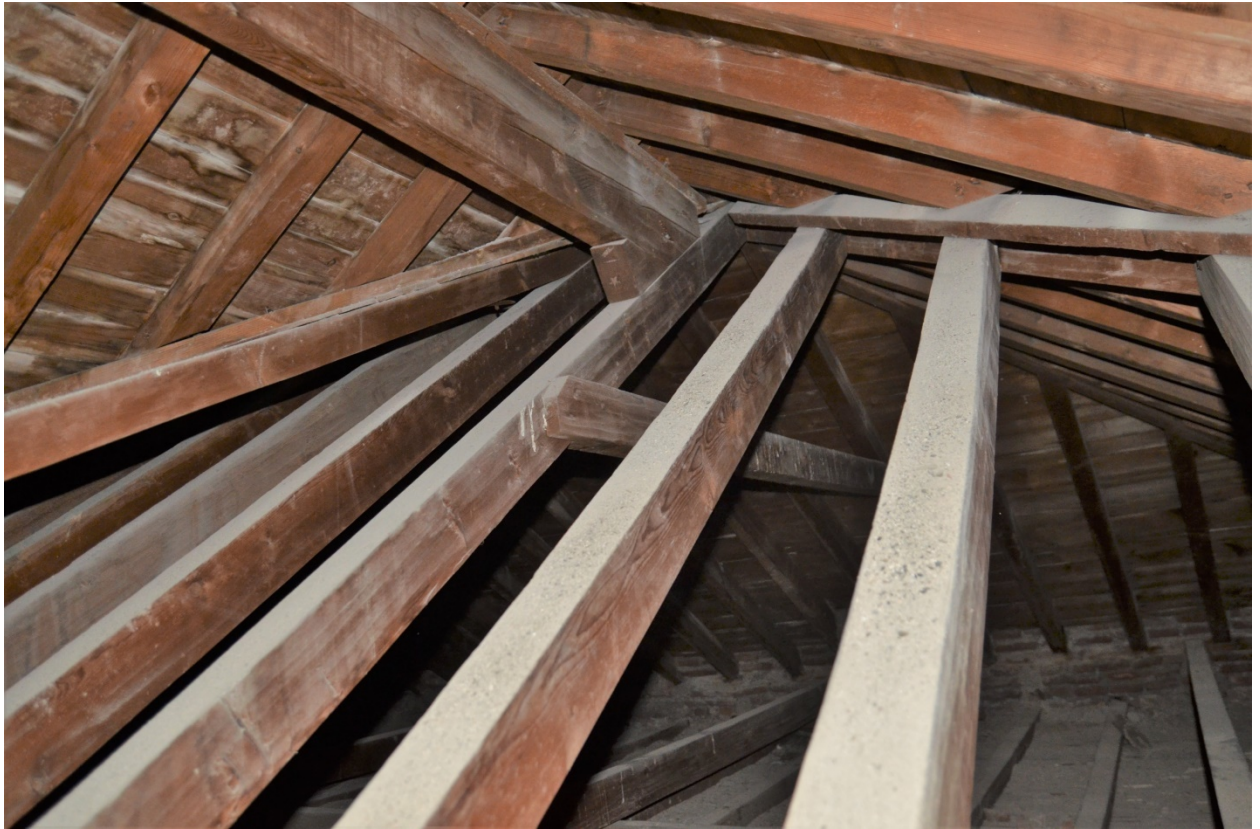
Detalle de armadura de cubierta

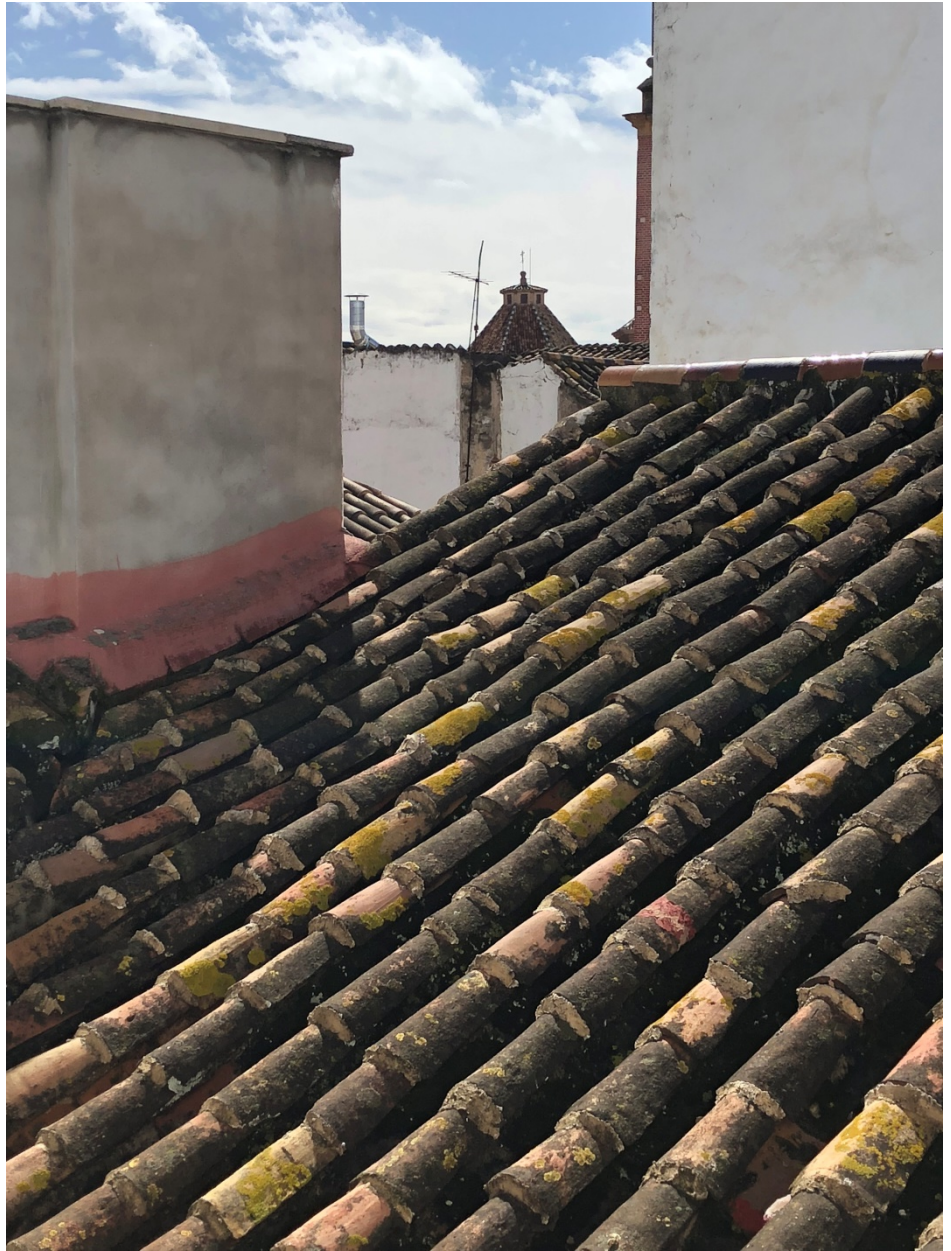
Faldón de teja curva. Patio Aljibe

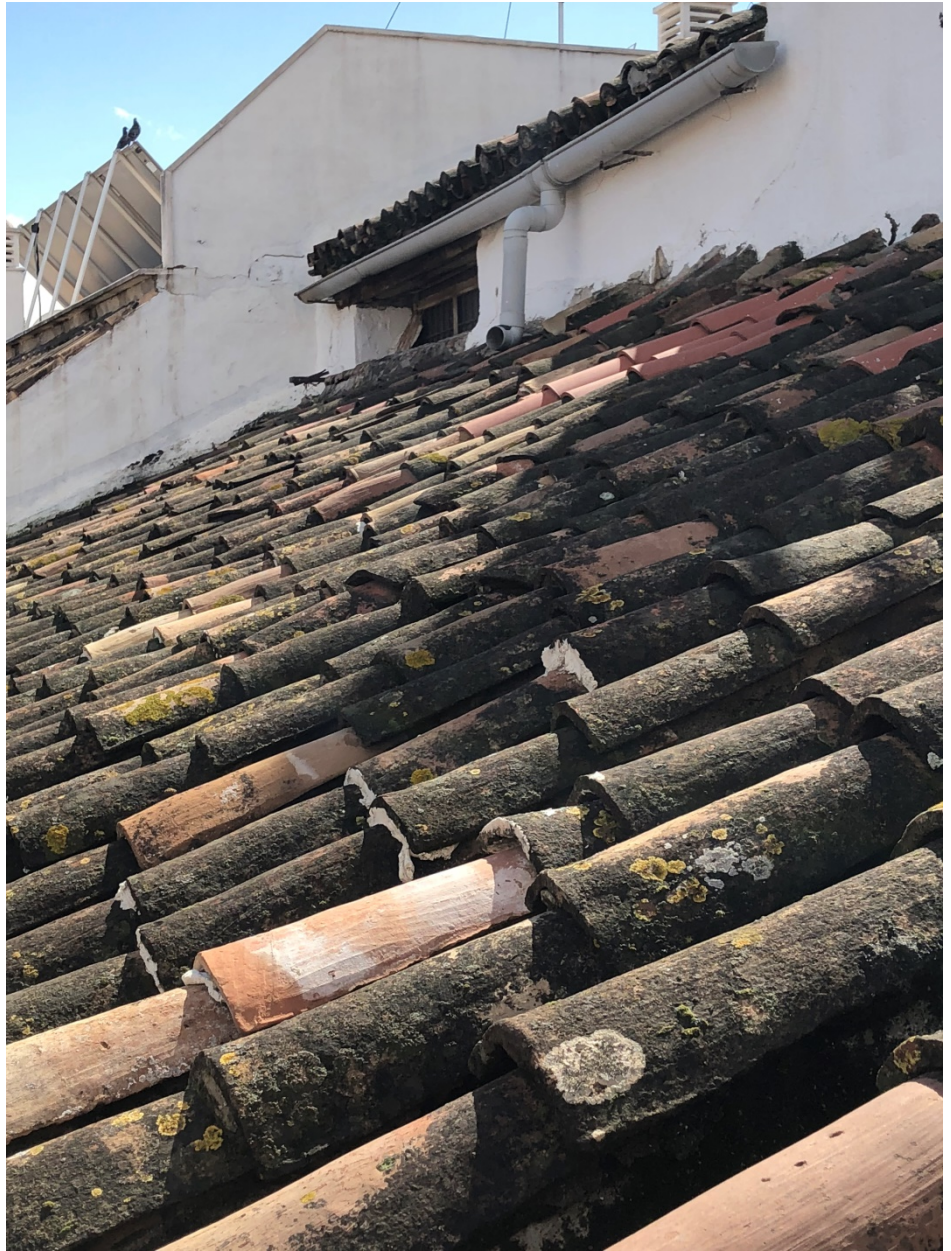
Faldón de teja curva. Crujía de calle Nosquera

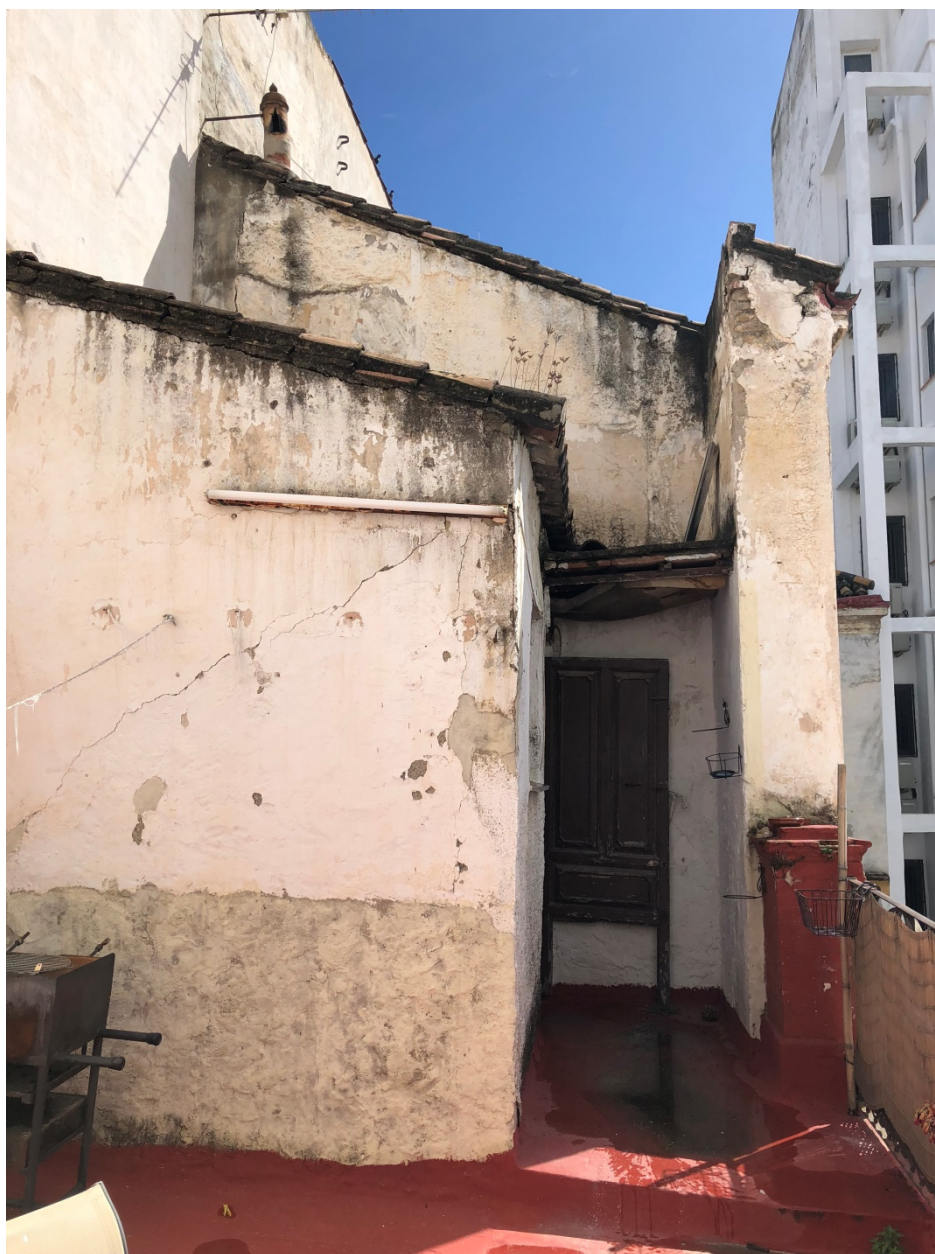
<b>CAUSAS DE LOS DAÑOS</b>	<p><i>(Máx. 800 caracteres)</i></p> <p><b>DEPÓSITOS DE AGUA DE FIBROCEMENTO:</b> Elemento obsoleto y sin función actual.</p> <p><b>CASTILLETE DE SALIDA DE ESCALERA EN TERRAZA PLANTA SEGUNDA:</b> Elemento sin función actual, ubicado sobre la terraza del edificio que es preciso renovar.</p>

Castillete de escalera y terraza. Planta Segunda
